PRØVINGSRAPPORT

<i>Oppdrag nr:</i>	22N005.44
<i>Prøvmetode/Standard:</i>	NS 3907 (1977) - Brann teknisk prøving av dører, porter og luker, Brannmotstand (tilsvarende ISO 3008-1976). Se Bemerkninger side 2.
<i>Hensikten med prøvingen:</i>	Dokumentere brannmotstand til en rulleport i en 240 minutters brann test.
<i>Prøving utført ved:</i>	SINTEF Bygg og miljøteknikk Norges brann tekniske laboratorium Tiller bru, Tiller N-7465 Trondheim NORGE
<i>Totalt antall sider (inkl. vedlegg)</i>	Prøvmetode med 5 vedlegg, totalt 13 sider.
<i>Oppdragsgiver:</i>	Monteringservice AS Norport.
<i>Produkt navn:</i>	Brannrulleport F 240.
<i>Produkt type:</i>	Stålrulleport.
<i>Produkt beskrivelse:</i>	Rulleport med utvendige karm mål på (bxh) 2670 x 2900 mm. Rulleporten er bygget opp av 70 x 2625 mm brede stålprofiler. Se tegninger og nærmere beskrivelse i Vedlegg II.

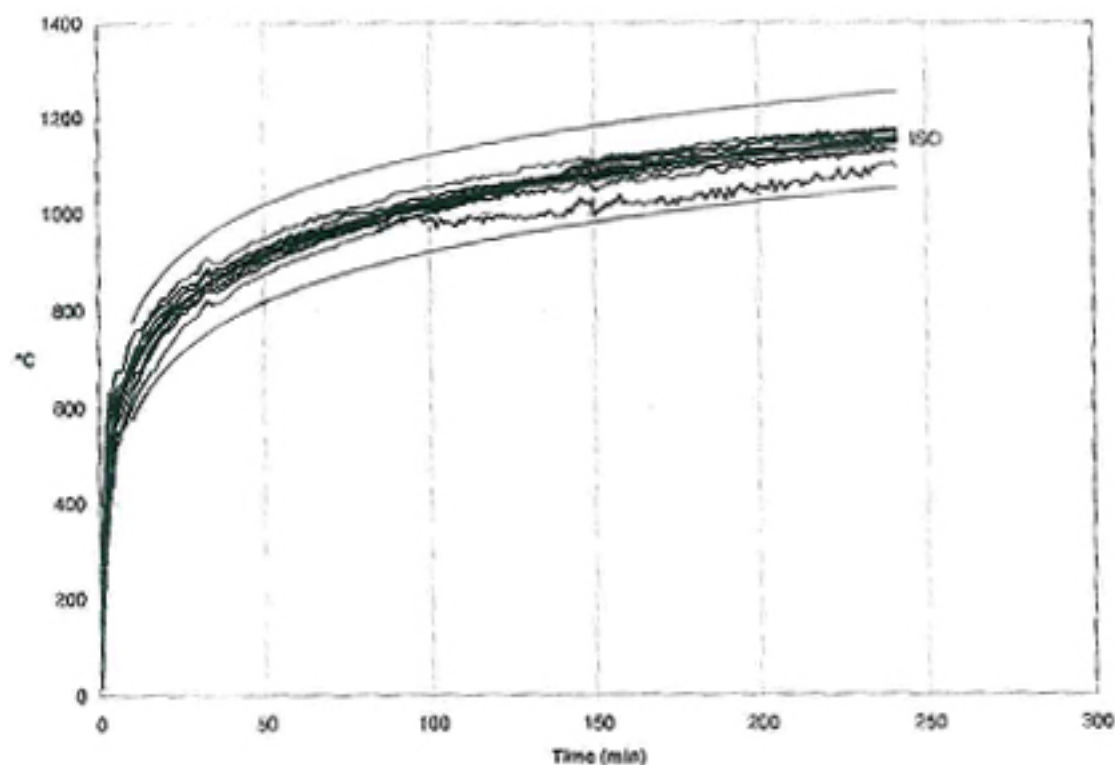
Figur I.1 Ovnstemperaturer og tid/temperaturkurve i henhold til ISO 834.

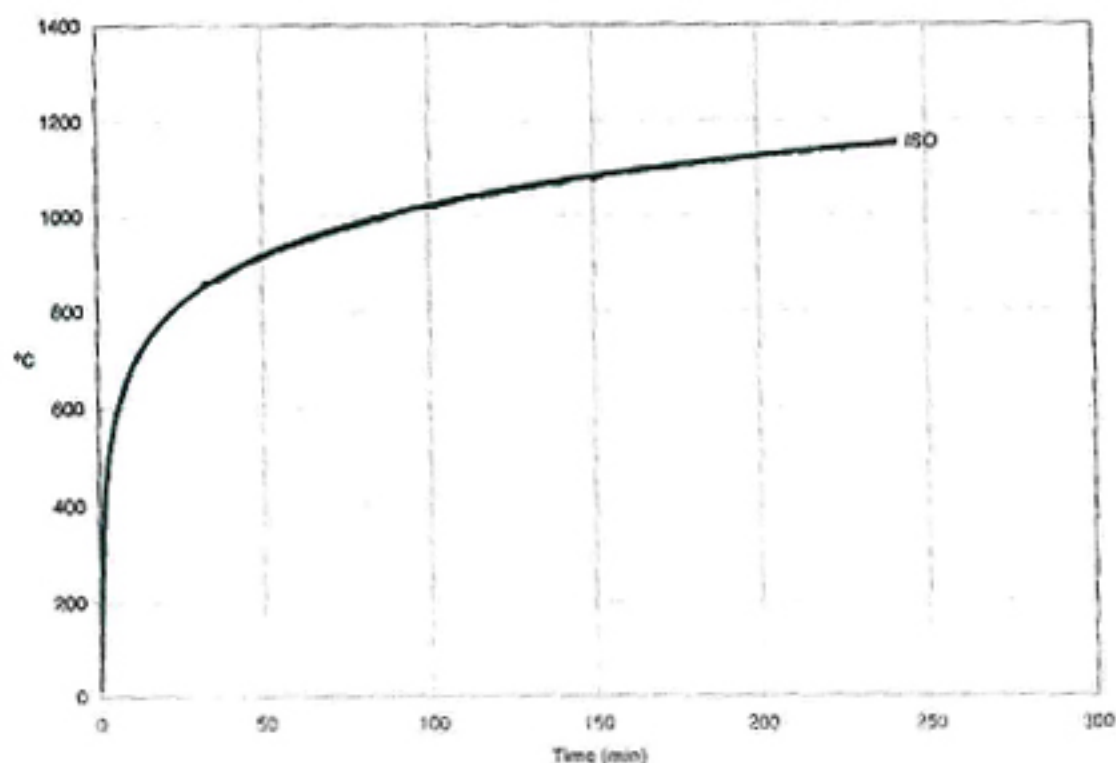
Figur I.2 Midlere temperatur i prøvingsovnen sammenlignet med standard tid/temperaturkurve gitt i NS 3907, tilsvarende ISO 834.

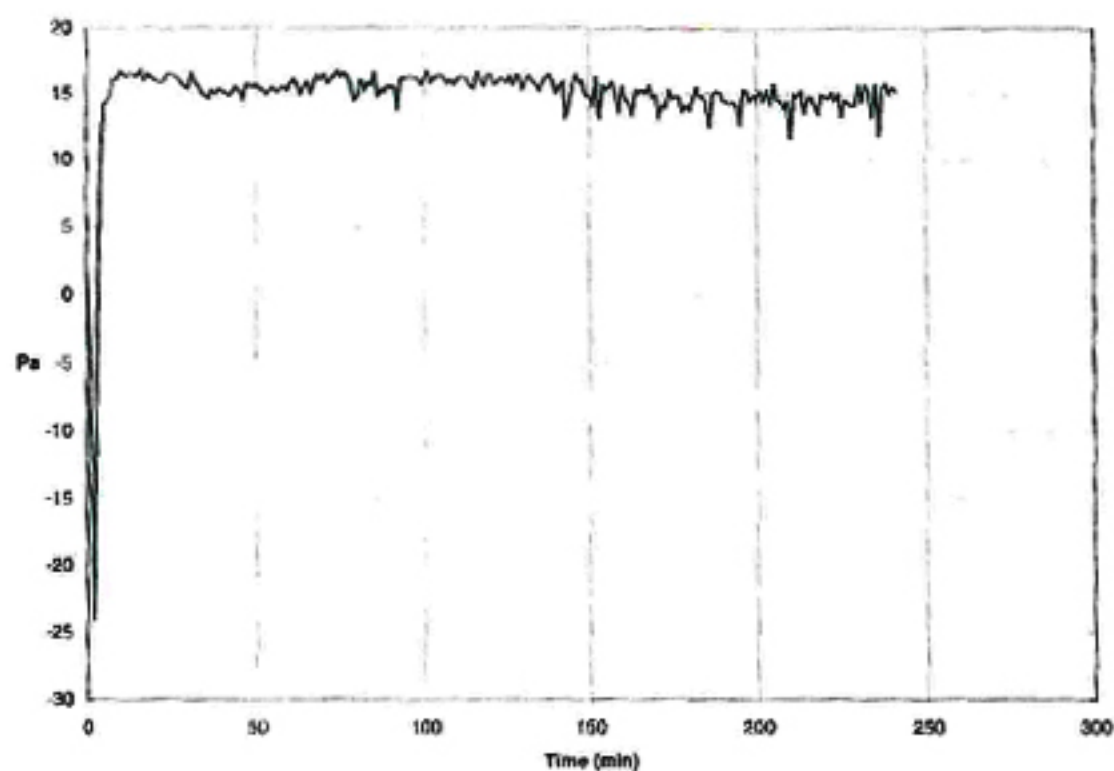
Overtrykket 2.5 m over gulvnivå i vertikalovnen ble regulert til 16 Pa og er vist grafisk i Figur I.3.

Figur 1.3 Overtrykk i prøvingsovnen 2,5 m over innvendig gulv. Tilsiktet overtrykk 16 Pa. Trykket var utenfor avviksgrensene de 4 første minuttene av branntesten.

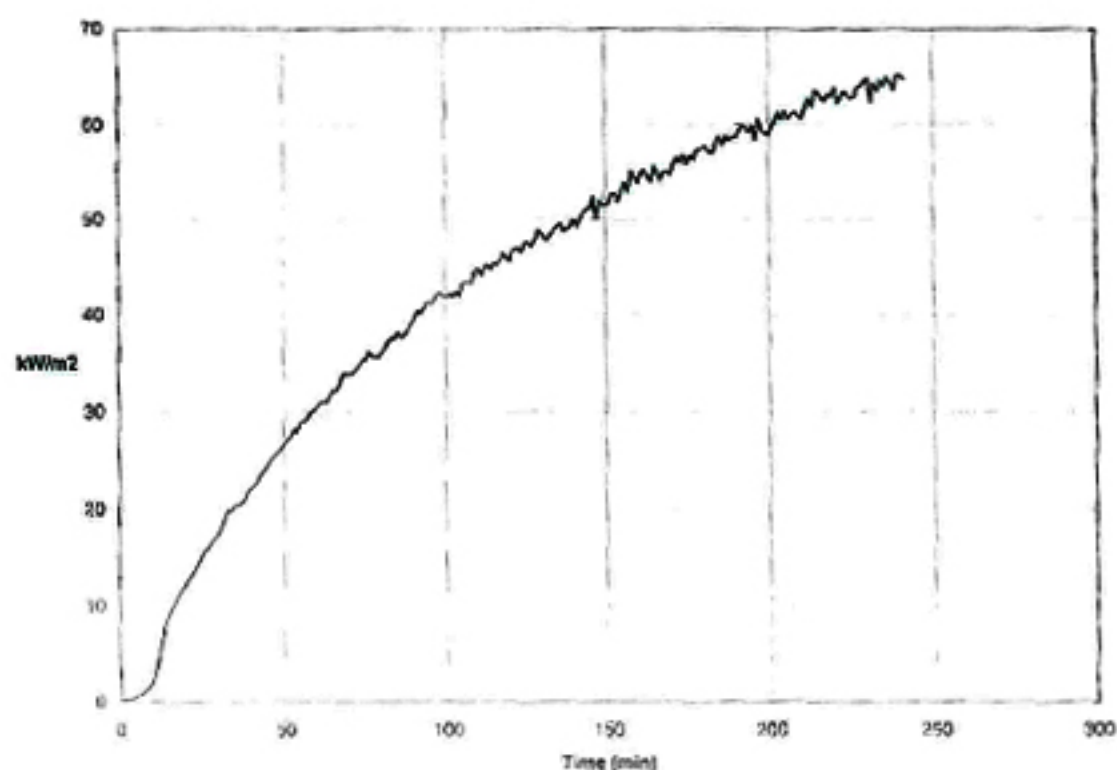
Figur 1.4 Stråling målt 1 m fra senter av porten.

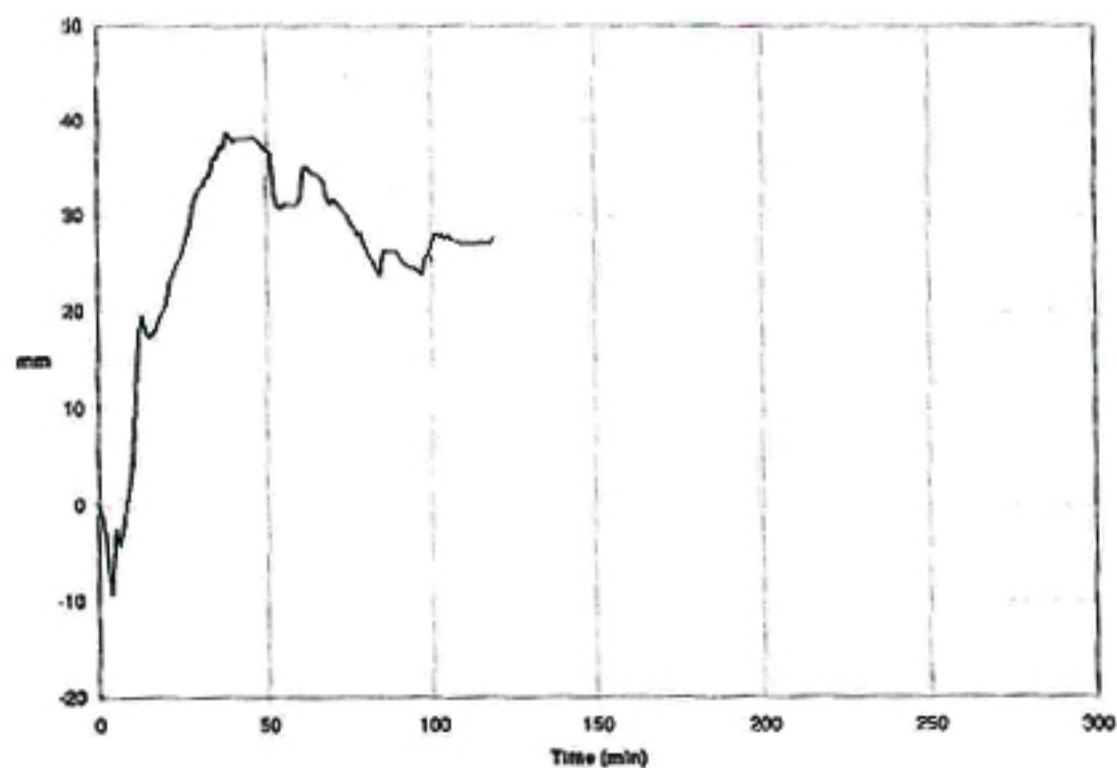
Deformasjonen i senter av porten ble målt og er vist grafisk i Figur I.5. Positiv verdi indikerer innbøyning av portbladet inn i ovnen. Stålvajern mellom porten og instrumentet smeltet etter 119 minutter.

Figur 1.5 Deformasjonsmåling i senter av porten. Positiv verdi indikerer innbøyning mot ovnen.

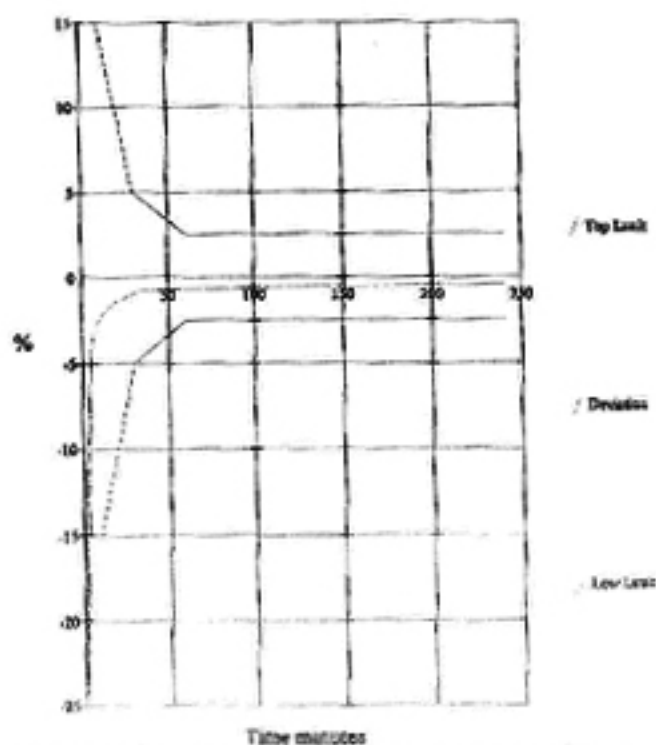
Figur 1.6 Avvik mellom midlere ovnstemperatur og standard tid/temperatur-kurve beregnet i henhold til ISO 834-1975 (E) Sec.4.1.3.
